EESTI TERVISEMUSEUM

Ligipääsetavuse audit

Jaanuar 2021

Objekt:	Eesti Tervisemuuseum
Kategooria:	muuseum
Aadress:	Lai 30, Tallinn
Koduleht:	www.tervisemuuseum.ee

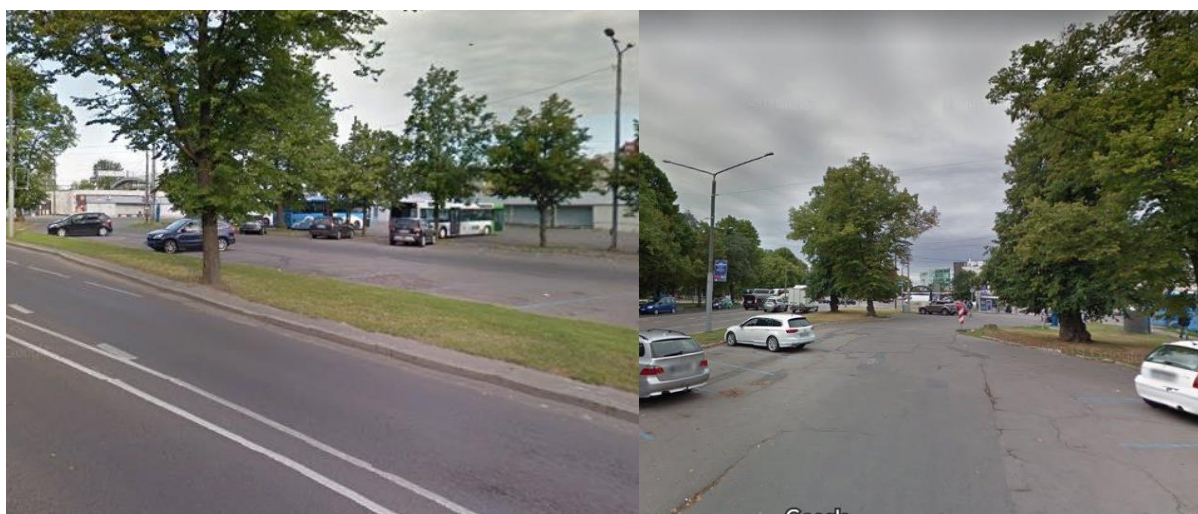
1.1. Eesti Tervisemuuseum asub Tallinna vanalinnas, 600 meetri kaugusel Balti jaamast. Autoga on hea ligipääs Nunne ja Suur-Kloostri, Suurtüki ning Pika ja Tolli tänavate kaudu. Sobivaim parkimiskoht väljaspool vanalinna on Balti jaama linnalähiliinide peatuste juures olevasse parklasse Rannamäe teel. **Tähistatud invaparkimine puudub.** Parkida võib Laial tänaval muuseumi ette. Tallinna linna tasulisel parkimiselal on invaparkimiskaardiga parkimine tasuta.

Parkimisvõimalus Balti jaama juures.

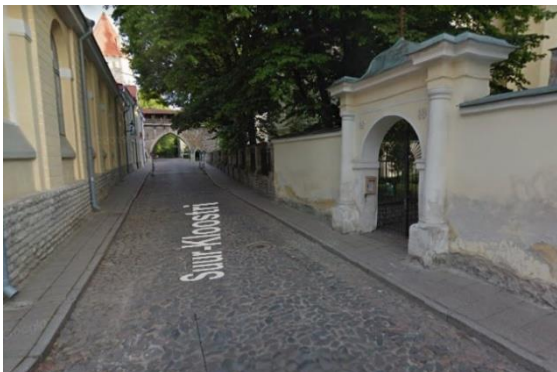
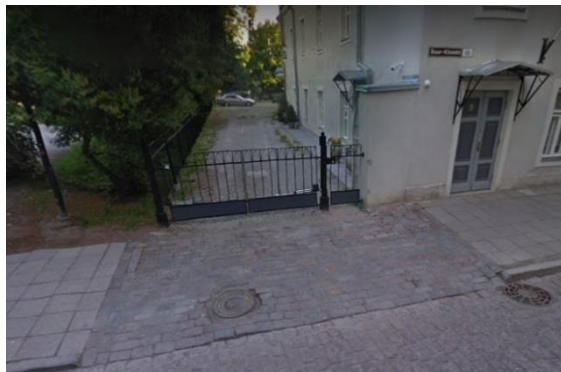
2.1. Vahemaad on väga pikad, kõnniteed kohati kitsad (70–75 cm) ning sissesõiduteed on kaetud ebatasaste munakividega (v.a Nunne tn, kus on madaldused ja kõnnitee kate hea). Sissesõiduteed on sillutatud munakividega, mille paigutus on väga ebaühtlane ning kivide vuugivahed suured. Eriti raskesti muutub liikumine tavaratastoolis ning kõrvalabita on see peaaegu võimatu. Elektrilisele ratastoolile on munakivisõidutee ettevaatlikult sõites läbitav.

Munakivisillutus on ratastooliga raskesti läbitav. Kõnniteede pealeminekud pole sujuvad.

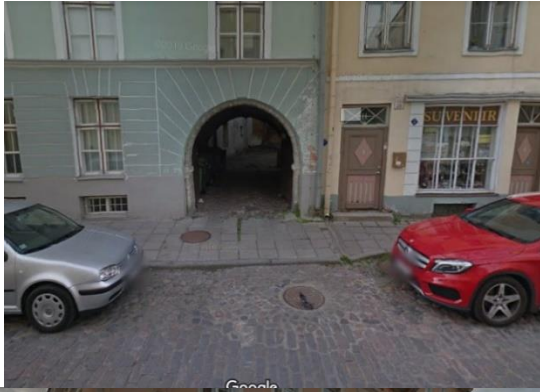
2.3. Hobusepea ja Vaimu tänava nurgadel on kõrged äärekivid (10–12 cm). Madalamad kõnnitee pealeminekud (4–6 cm) on Lai 28 Meriton Hotelli hoovi sõitude ees.

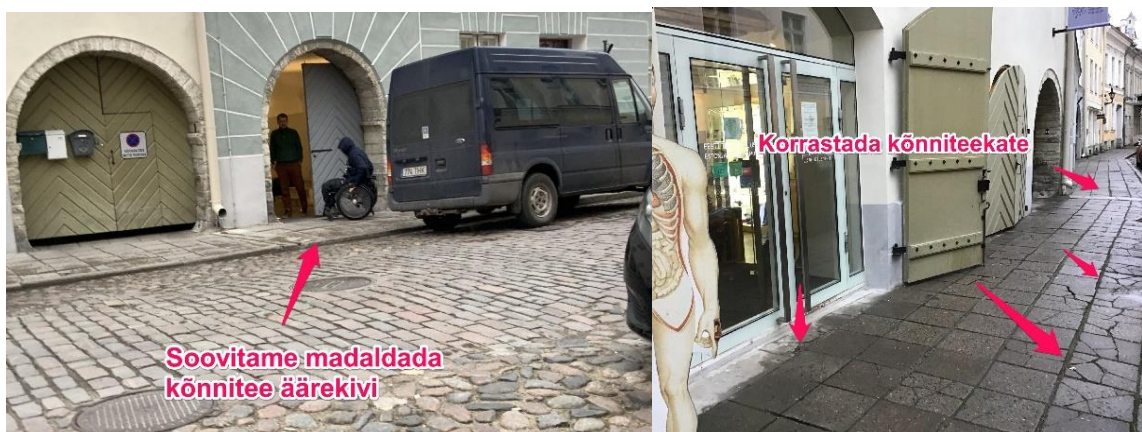
3.1. Kõnniteed muuseumi kõrvalukse ees on üldiselt rahuldavas seisukorras. Pealesõit kõnniteele sõiduteelt 5–8 cm. Kuna kõnniteele pole ühtegi pealesõitu, on soovitatav **madaldada ratastooli sissepääsu ees äärekivi kõrguseni kuni 2,5 cm**. Kõnniteekivid on kohati lagunened ja paigast vajunud. Vahedesse ja aukudesse võivad väiksed rattad kinni jääda ja inimene ratastoolist välja kukkuda. **Korrastada kõnniteekivid**. Kuna see on Tallinna linna haldusala, on soovitatav töö teostamiseks pöörduda [Tallinna Keskkonna- ja Kommunaalameti](#) poole.

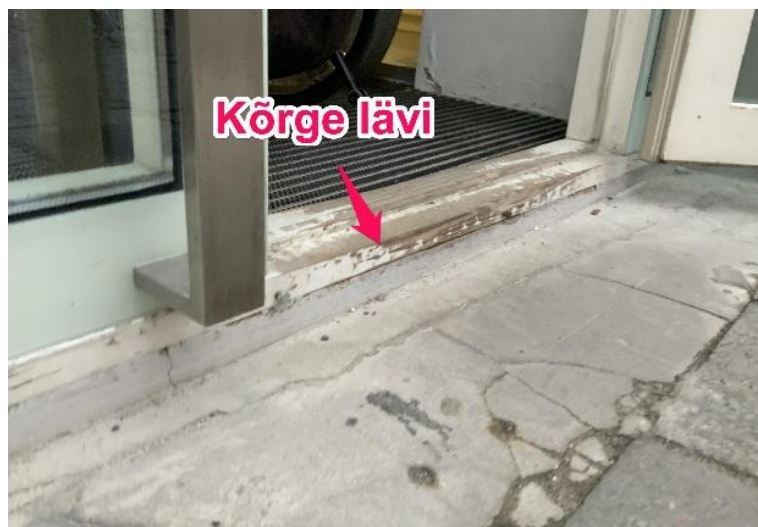
4.2. Muuseumi peasissepääsul on kõrge lävi (7–8 cm). Paigaldada lävele libisemiskindel **tasandusplekk**. See tagaks sissepääsu elektriratastoolidele ja ohutuma liikumise teistele ratasabivahenditele (nt rulaatorid, lapsevankrid jms).

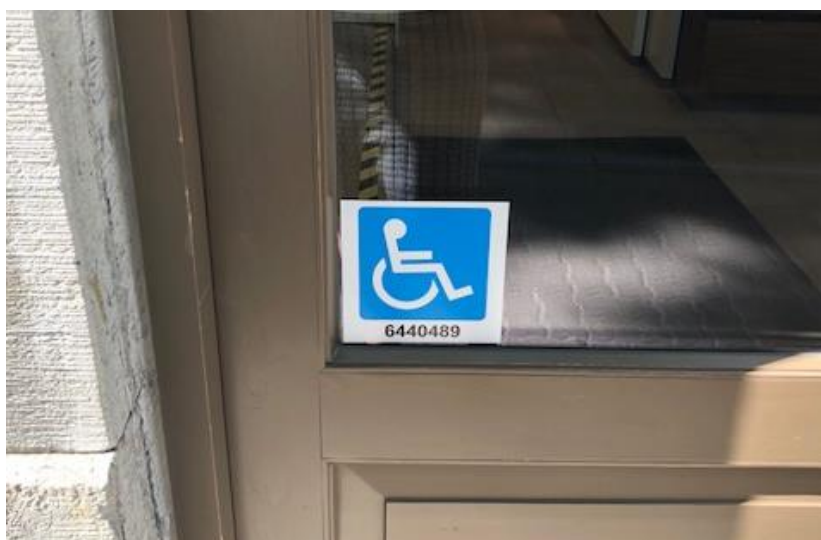
Näide 1: ratastoolimärk ja telefoninumber.

4.3. Muuseumi peasissepääsu kaudu sisenedes pääseb liikumisabivahenditega ainult esimesele korrusele, sedagi kasutades kõrvalabi (st keegi peab aitama üle kõrgest ukسلävest). **Sissepääs liikumisabivahenditele on tagatud kõrvalvärava uksest.** Lisada ratastoolimärk ja telefoninumber, juhuks kui teenindaja ukse taga viibivat abivajajat ei märka (vt Näide 1).

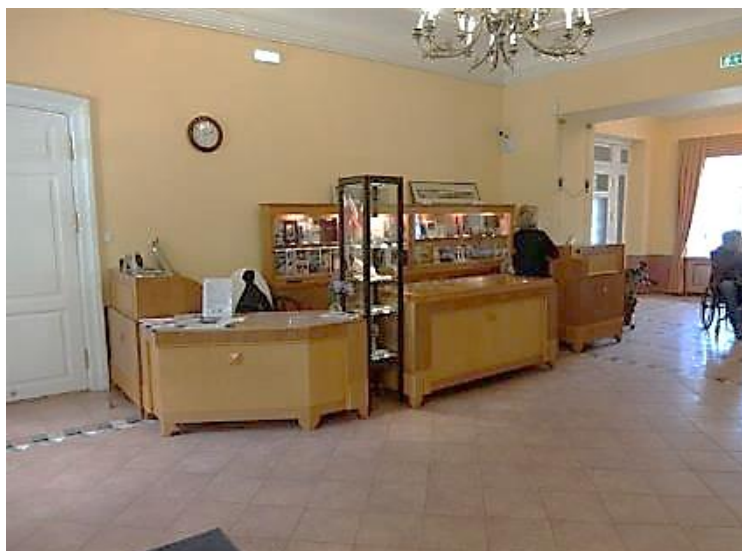
Näide 2: erineva kõrgusega infoletid Tartu Linnamuuseumis.

5.1. **Infolaua** kõrgus on ~ 90cm. **Madaldada** meetrilaiune **letiosa** ratastoolikasutajatele sobilikuks ehk 75 cm kõrgusele. Hea näitena on Tartu Linnamuseumis erinevatele klientidele sobilikult eri kõrgusega letid (vt Näide 2).

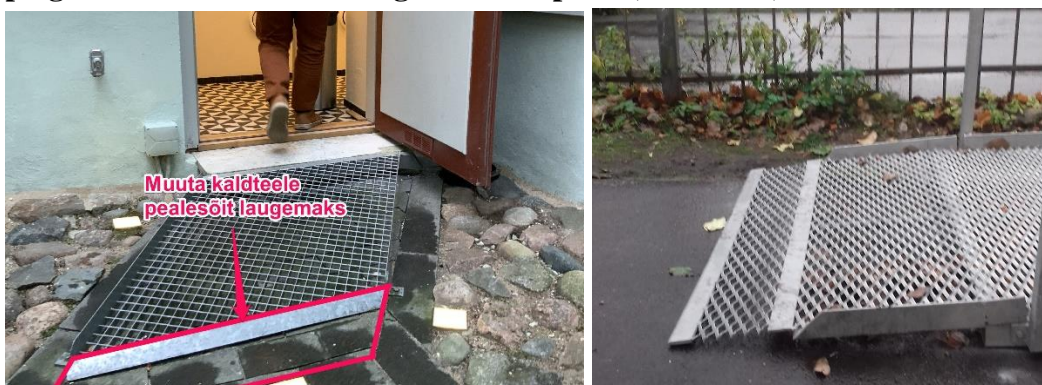
Näide 3: kaldtee pealesõidu tasandus.

6.1. Hoovi sissepääsu ees on kaldtee algus järsu tõusuga ja põiki liikumissuunaga, mis on ohtlik ja takistuseks ratastooliga liikumisel. **Tasandada kaldteele pealesõit laugemaks, paigaldades 15 cm laiuse lauge tasanduspleki** (vt Näide 3).

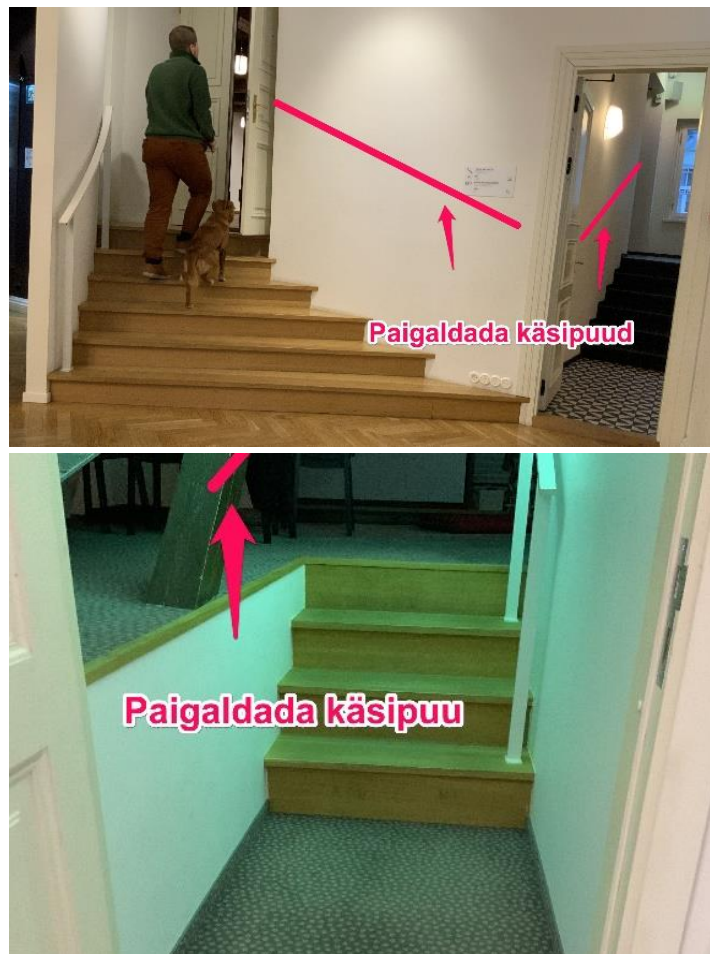
7.2. Saali ja katusekorruse ruumi viivatel treppidel on käsipuud ainult ühel pool. **Paigaldada käsipuud ka teisele poole treppi.**

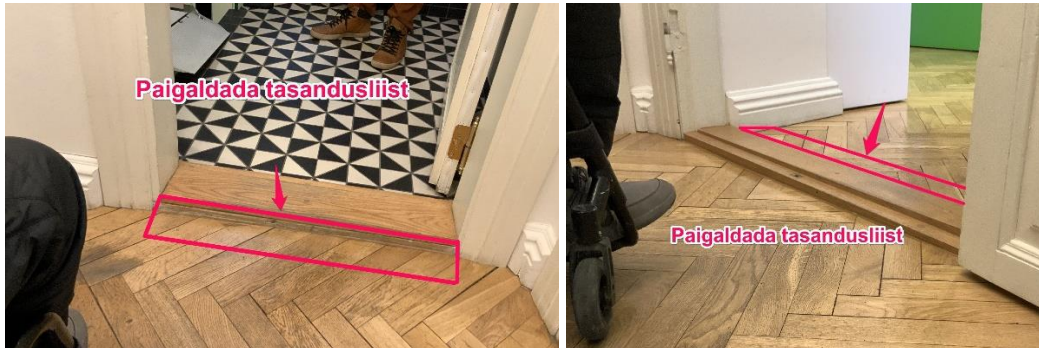
8.1. Mitmetel näituseruume eraldavatel ustel on liiga kõrged lävepakud. Sujuvaks ja turvaliseks ratasabivahenditega liikumiseks paigaldada kõigile 2 cm või kõrgematele lävedele **tasandusliistud**.

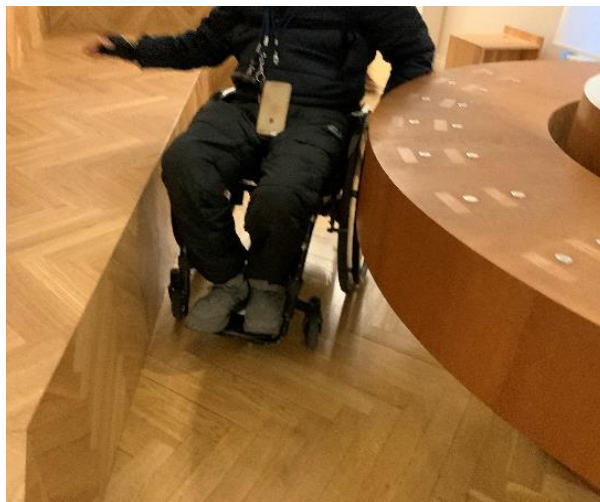
Joonis 1: liikumisruumi planeerimine ratastoolikasutajale.

8.2. Ümber klaasinimese ei mahu ratastooliga ei liikuma ega ka nuppe kasutama. **Muuta mööbli asetust klaasinimese ümber nii, et oleks vähemalt 80 cm laiune liikumisruum.** Eksponaatide asetsusel jälgida, et oleks tagatud piisav liikumisruum ka liikumisabivahendite kasutajatele (vt *Joonis 1*).

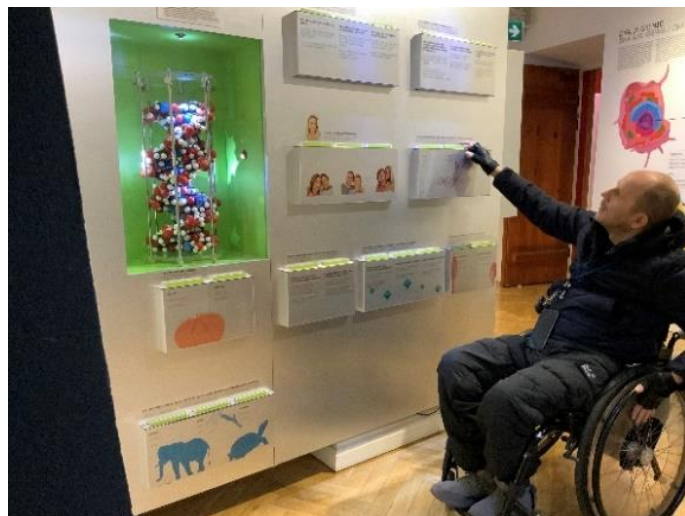
Joonis 2: infobrošüüristendide, lugemislehtede jm soovitatav kõrgus.

8.3. Infobrošüüristendide, lugemislehtede riulite jms puhul jälgida, et oleks tagatud nendele ligipääs ka istuvast või tavalisest madalamast asendist (ratastool, lapsed jt). Soovitatav lugemislehtede paigutuskõrgus 110–120 cm (vt Joonis 2).

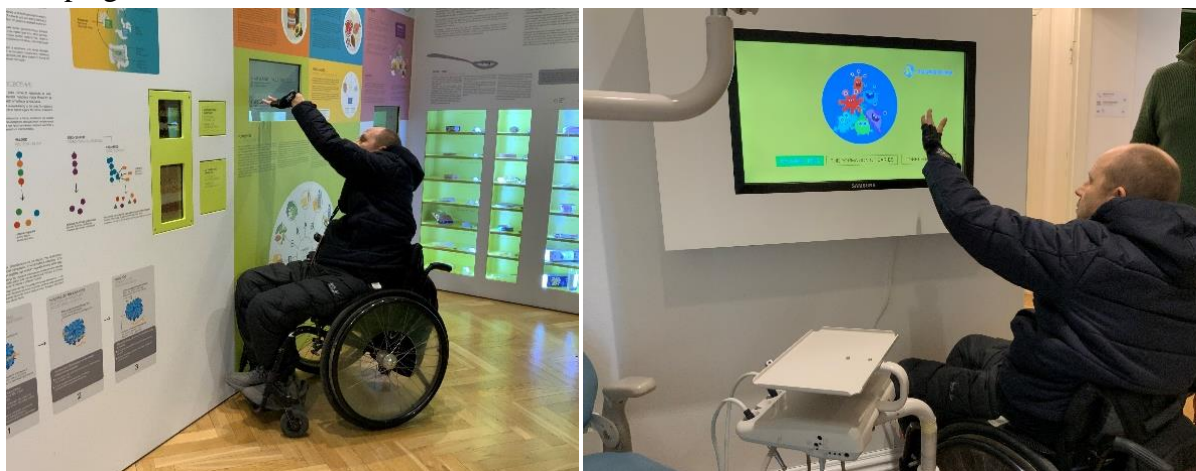
8.4. Vitamiinide ja toitumishaiguste jt puuetundlikud ekraanid asuvad 120–150 cm kõrgusel. Paigaldada kõik puuetundlikud ekraanid alumise servaga 100 cm kõrgusele või paigaldada kõrvale lisaks madalamad ekraanid.

Osa puuetundlikke ekraane asuvad laste või ratastoolikasutajate jaoks liiga kõrgel.

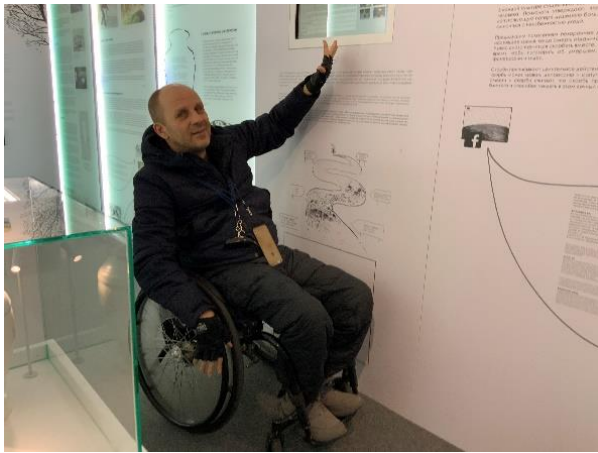
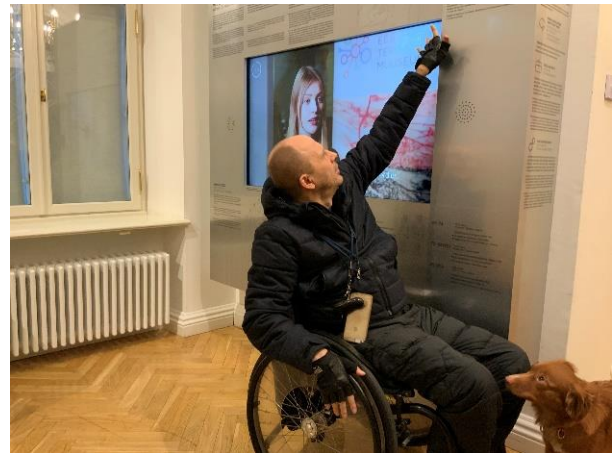
Siinsetel fotodel on ära toodud ratastoolikasutaja jaoks probleemseid olukorrad: ekraan (eriti puuetundlik) asub liiga kõrgel, on liiga kaugel või puudub allosas jalaruum. Viimase puudumine ei võimalda eksponaadile ratastoolis istudes normaalselt ligi pääseda – käed jäävad ekraani puudutamiseks lühikeseks.

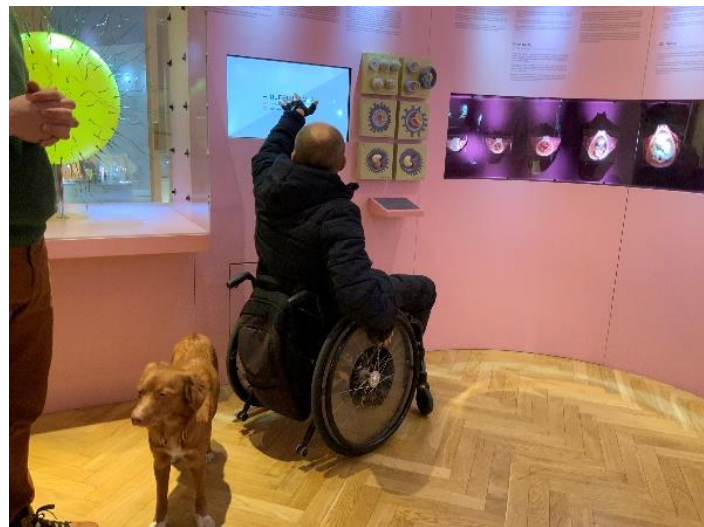
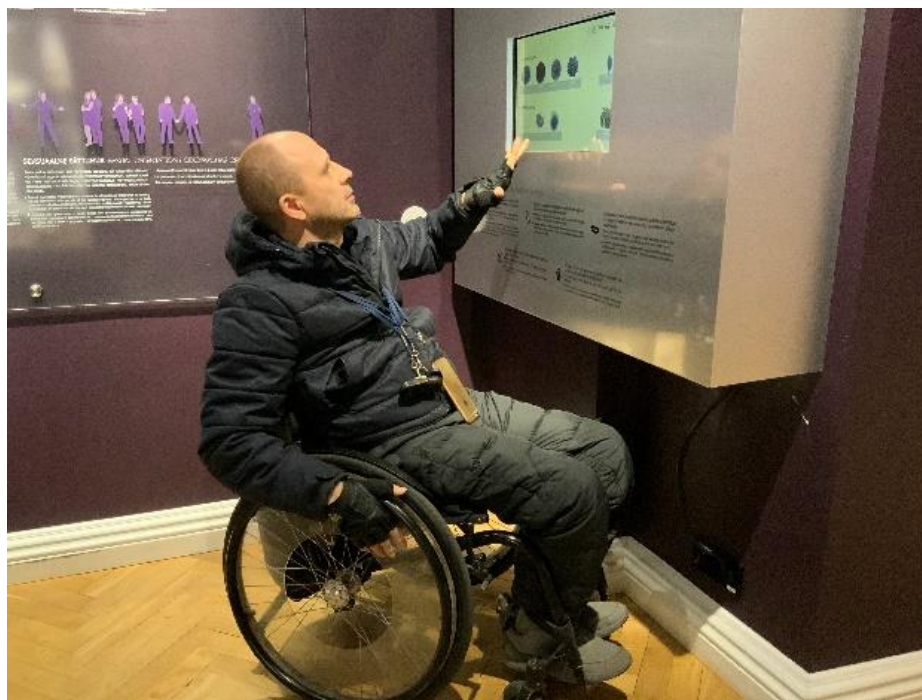
8.5. Ekraanidelt vaatesuunaga ülevalt alla pole ratastooliga liikujale pilt nähtav. **Muuta ekraanialune ruum ratastooliga liikuja jalgadele avatuks, et pääseks ekraanilt vaatama.**

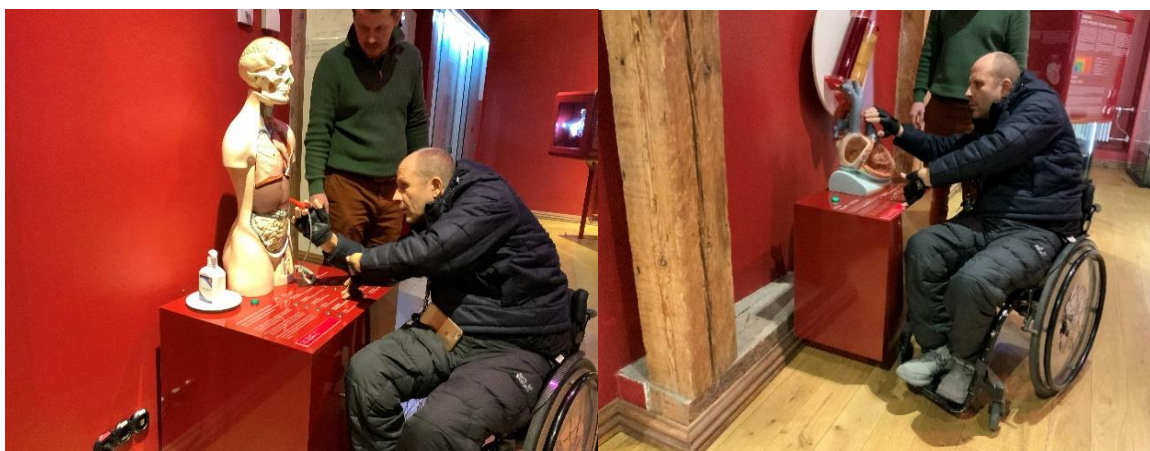
8.6. Mitmete käelist tegevust vajavate eksponaatideni ratastoolis istuja ei ulatu. Käelist tegevust vajavate eksponaatide juurde pääsemiseks tuleks vabastada ruum ratastooliga ligipääsuks **vähemalt 30 cm sügavuselt**. Reaktsiooni leistungidele ligi pääsemiseks on samamoodi vaja ratastooliga liikujale jalgade jaoks **avatud ruumi**. Hästi on lahendatud mikroskoobilaud, kuhu pääseb ratastooliga ligi ja mugav on kasutada ka eksponaati „Mäletav aju“.

Puudu jääb avatud jalaruumist, mistõttu eksponaatidega tutvuda saab vaid küljetsi.

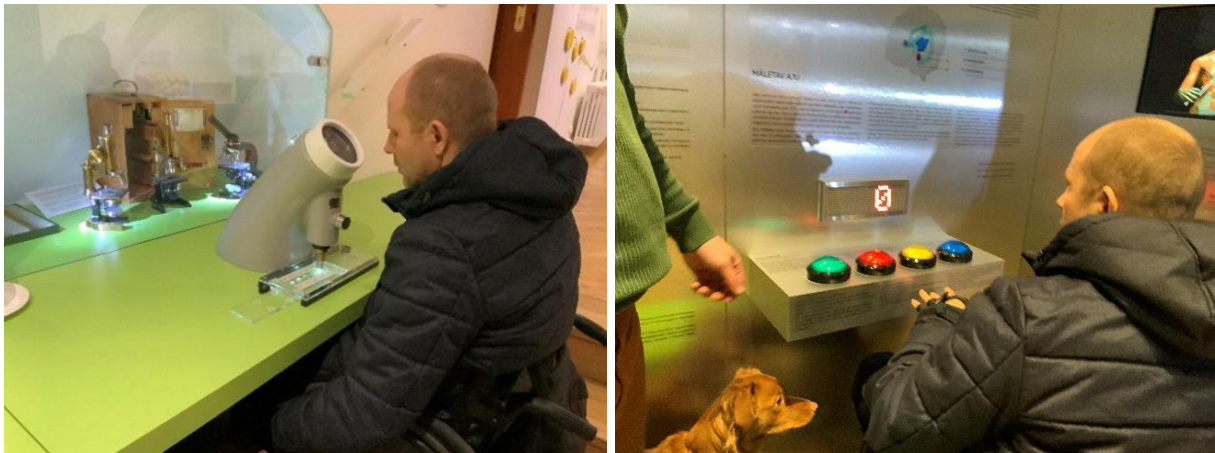
Ülal fotodel ligipääsetavuse osas kaks positiivset näidet (sobiv kõrgus, olemas jalaruum).

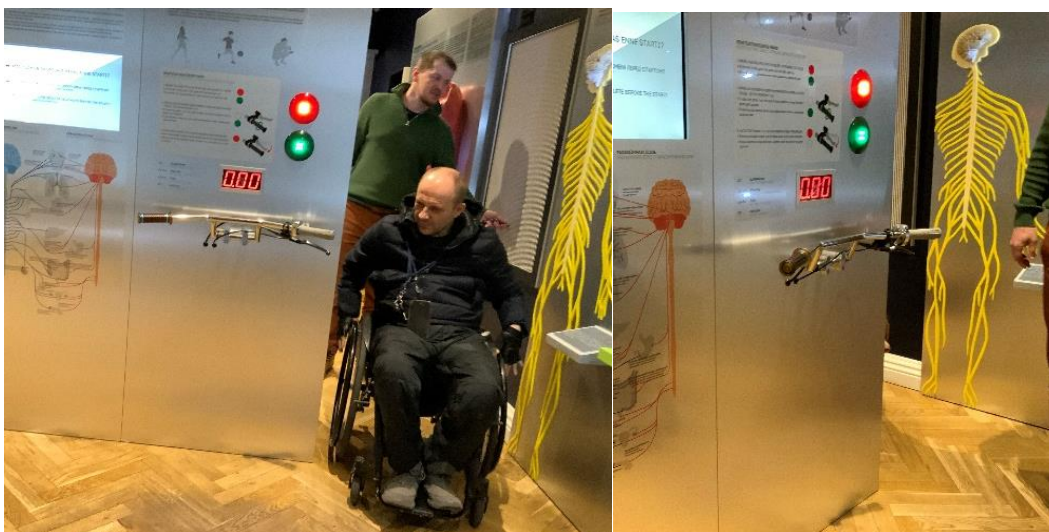
Puudub jalaruum, mistõttu ratastoolikasutaja ei ulatu leistungideni.

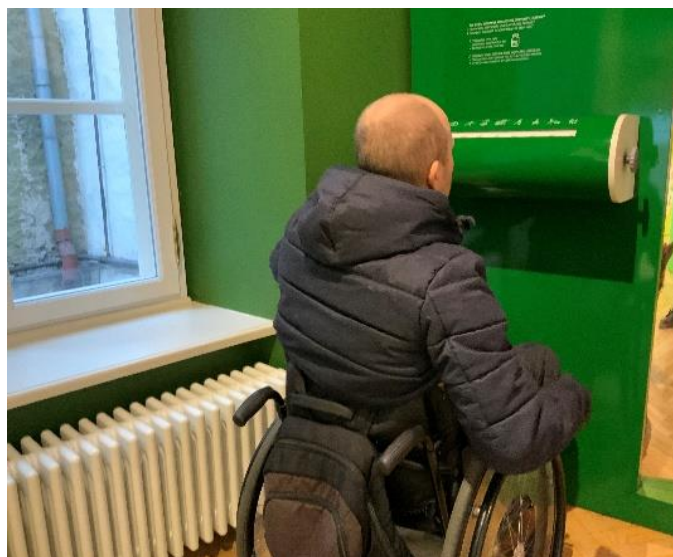
8.7. Kalorite arvutuse seade on kõrgel ega ole ratastoolis istujale loetav. Tuua kalorilugeja 20 cm allapoole.

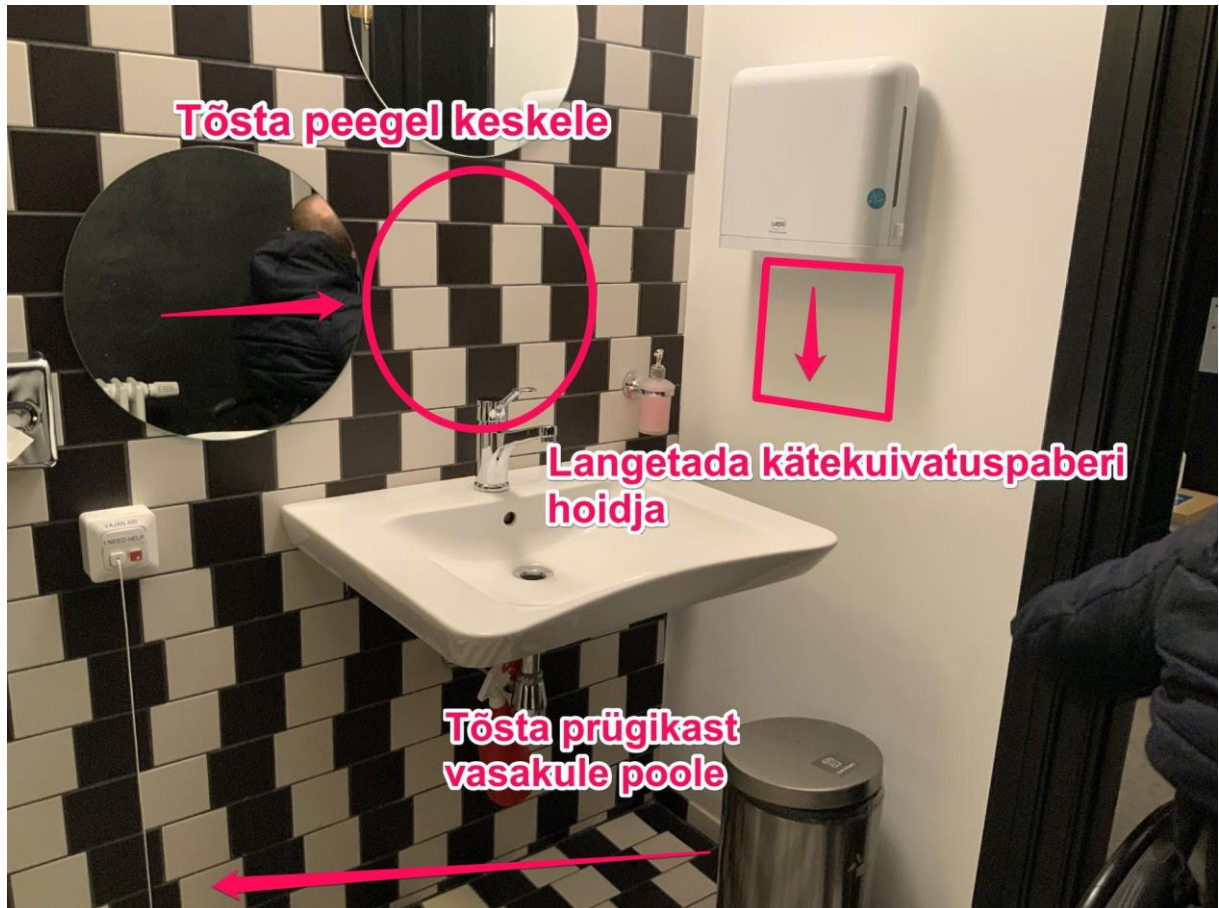
- 9.1. Tualett on olemas ja piisava suurusega ning on kasutatav ka massiivsemate liikumisabivahendite puhul (elektriline ratastool). **Peegel ja kätekuivatuspaberi hoidja** on paigutatud liiga kõrgele, vt p.8.4. Langetada kätekuivatuspaberi hoidja **90 cm kõrgusele**.
- 9.2. Prügikast on kraanikausi all ja jääb ette ratastoolis liikujale kraanikausi juurde pääsemisel. **Tõsta prügikast ümber** kraanikausist vasakule.
- 9.3. Madalam peegel on kraanikausist nihkes ja käsi pestes pole võimalik ratastoolis istudes peeglisse vaadata. **Tõsta peegel kraanikausiga kohakuti**.

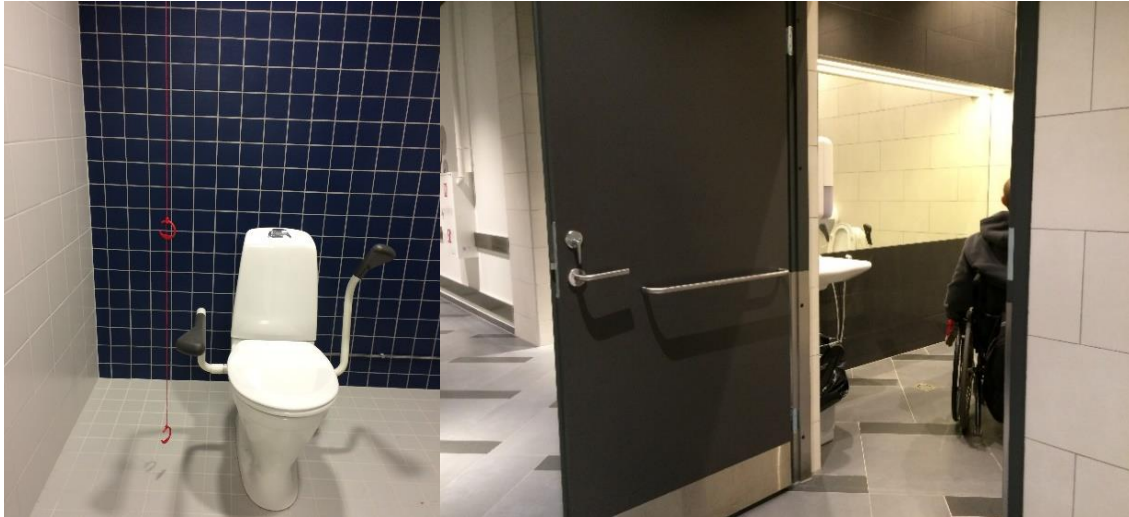
Näide 5: häirenupu nöör.

- 9.4. Häirenupp asub seinal ja pole potil istudes kasutatav. Paigaldada **häirenupp poti kõrvale pikendusnööri lakke rippuma**. Häirenupp või selle pikendusnõör peab olema kättesaadav nii potil olles kui ka põrandalt. Soovitav häirenupu paigutus poti kohale lae alla selliselt, et pikendusnõör ripuks poti kõrval (vt Näide 5).
- 9.5. WC ukse siseküljel puudub lisakäepide (ehitusnõue). Lisada uksele sissepoole horisontaalne **lisakäepide** (~40–60cm pikk, kõrgus maapinnast 70–80cm) ukse hingedepoolsesse äärde (vt Näide 6).

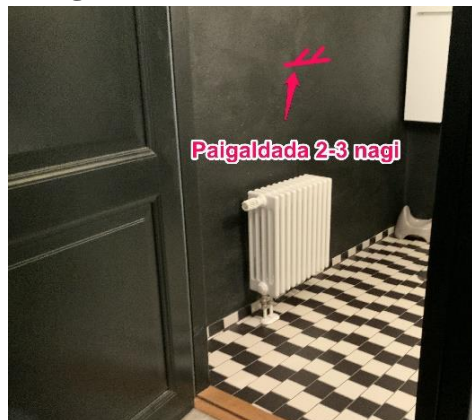
9.6. Puuduvad nagid; **lisada 2–3 nagi** uksest vasakule seinale 120 cm kõrgusele.

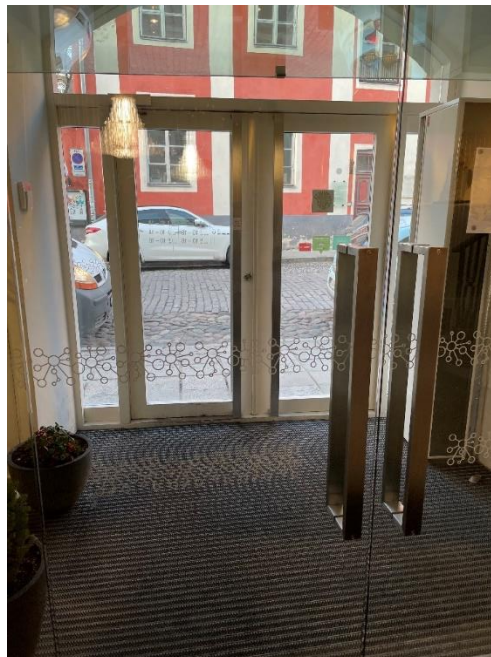
- 1.1.** Tervisemuuseumi klaasused pole tähistatud korrektselt. Klaasustest sisenemine võib olla ohtlik, kuna uksele märgitud heledad hoiatussildid ei pruugi vaegnägijatele näha olla. Soovitus on tähistada ukseklaas mõne teise värviga.¹

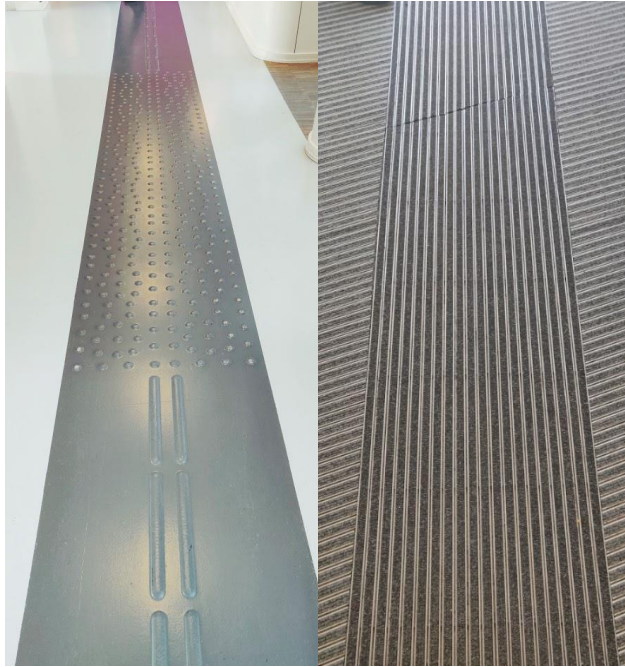
Näide 7: juhtteed Taani puuetega inimeste kojas.

- 2.1.** Tervisemuuseumis puudub juhttee. Uksest sisenemisel peab reljeefne juhttee juhatama kliendi järgmistesse suundadesse: vasakule, majaplaani juurde; garderoobi suunas; otse, teenindusleti juurde. Vaata näiteid (Näide 7, Näide 8) võimalikest juhtteedest. Informatsiooni juhttee olemasolu ja suundade osas tuleb jagada ka kodulehel olevas juhises nägemispuudega inimestele, näiteks "*Kuidas meile tulla*" seksioonis.
- 2.2.** Ukse ees olev vaip võib takistada juhttee kasutamist. Siinkohal on toimivaks alternatiiviks kaks vaipa, mille vahekoht jääb täpselt sisenemise alale, toimides sedaviisi otse suunava juhtteena. Vaibad peavad olema kinnitatud maa külge, et nende liitekoht ei nihkuks.

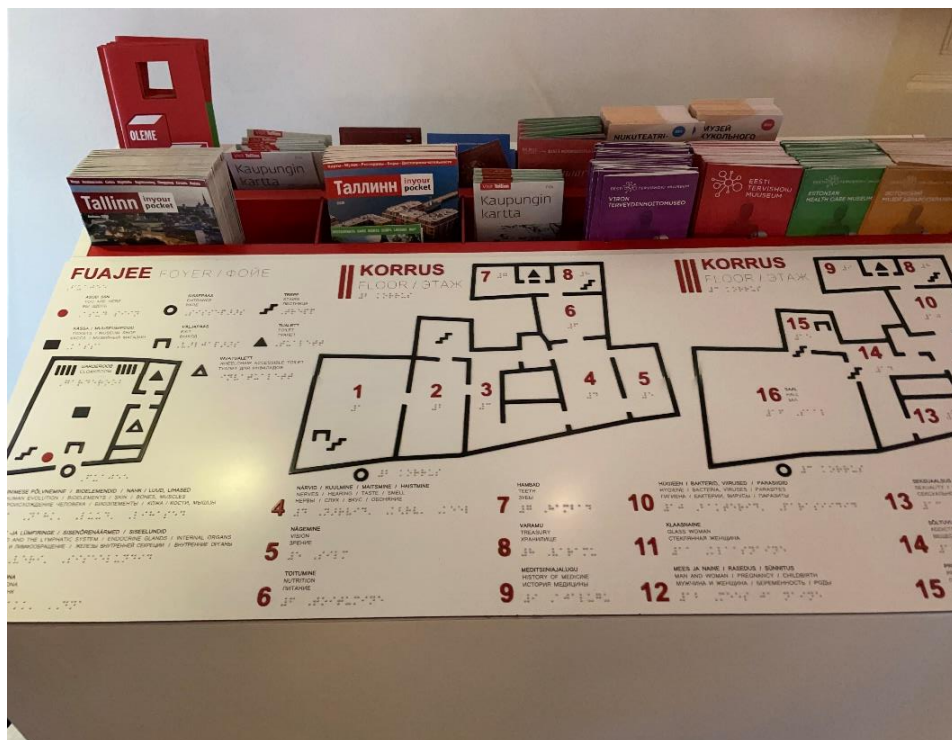
- 4.1. Reljeefne majaplaan tagab taktilised võimalused hoone teemadega ning esimese korruse paigutusega detailsemalt tutvumiseks. Samas on majaplaani visuaalsed kirjad liiga väikesed ning ei ole seetõttu vaegnägijatele hästi loetavad.²
- 4.2. Majaplaanil (alumisel pildil) on liiga keerulised tingmärgid. Samuti pole arusaadavad tingmärgid või nende vahe tualettruumide osas: ettepanek on lahendada need standardsete tingmärkide abil.

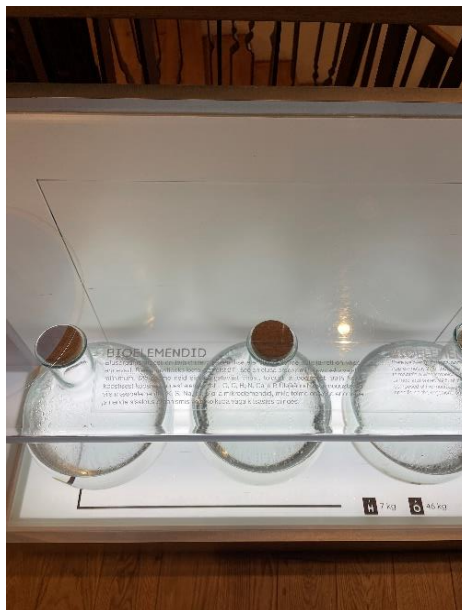
- 9.1.** Tekstid eksponaatidel ei arvesta nägemispuudega inimeste vajadustega. Tegemist on läbiva probleemiga. Tekstide kujundamisel ning visuaalsel esitamisel tasub lähtuda Eesti Pimedate Liidu Ehitatud Keskkonna projekteerimisjuhendist ja selle peatükkidest 2.2, 2.4, 2.5 ning 2.6.
- 9.2.** Ajutise lahendusena võib teksti loetavuse parandamiseks pakkuda külalistele abivahendina valgustatud luupi või digiluupi.
- 9.3.** Suur osa tekstist on paigutatud läbipaistvale vitriinile (alumisel pildil olev näide). See muudab vaegnägijatele tekstide lugemise **võimatuks**. Kuna teksti on palju ning selle loetavus on väga halb, pole siin abi ka luubist vms suurendavatest abivahenditest.

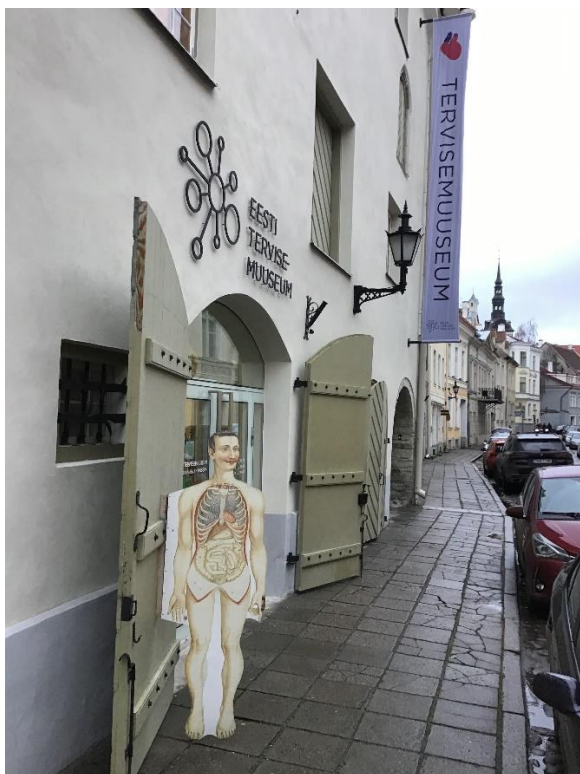
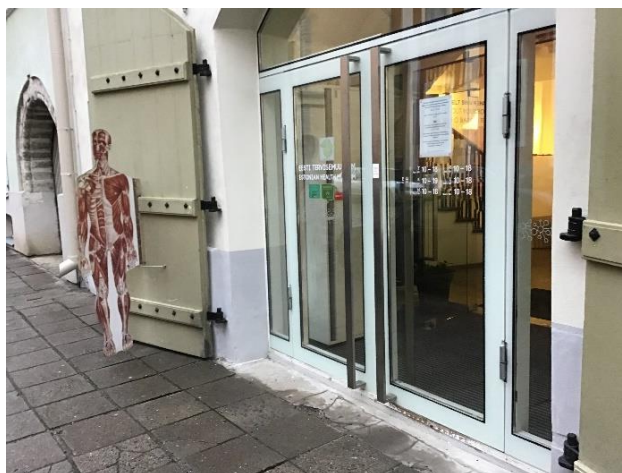
1.1. Eesti Tervisemuuseum on Tallinna vanalinnas Laial tänaval kergesti leitav, tänu pea kahe korruse ulatuses kinnitatud vertikaalsele sildile „Tervisemuuseum“ ning avatud oleku ajal tänaval seisvale inimese kehaõnsuse sisu/lihaseid tutvustavale inimkujulisele eksponaadile.

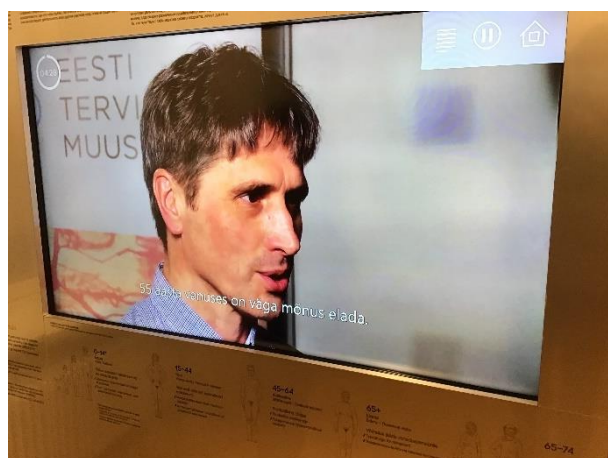
Näited 10–11: suurepäraselt sobivad vaegkuuljatele ja kurtidele eestikeelsete subtiitritega varustatud audiovisuaalsed materjalid.

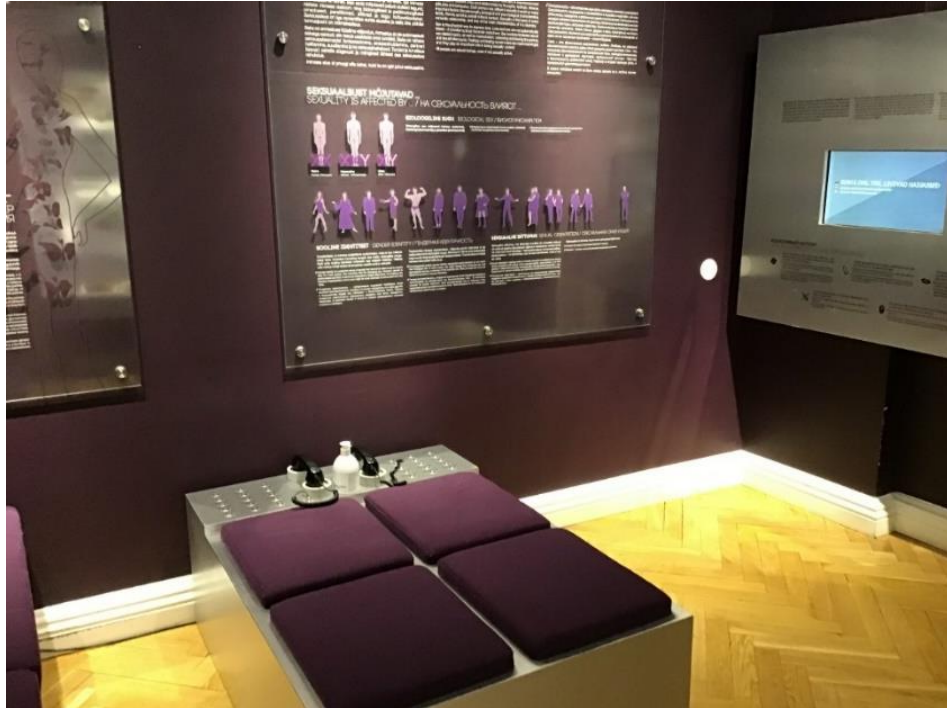
see puudega inimese puhul seda, et **ruumi üldine valgusfoon peab olema vähemalt 200 luksi**, siis on tagatud hea teksti lugemise võimalus silmadele. See nõue on täidetud osaliselt. Osa ruume on varustatud ruumi sisenemisel automaatselt tugevneva valgusega. Õnneks tänapäevased LED-valgustid ei ole enam nii energiakulukad. **Samuti oli kasutatud kohtvalgustust selliselt, et osa teksti oli hästi loetav, osa aga jäi hämarusse.**

Näide 15. Kohtvalgustuse kasutamise miinused: otse ees seinal olev tekst on hästi näha, kuid paremal ekraani ümber olev tekst jääb liigselt hämarusse.

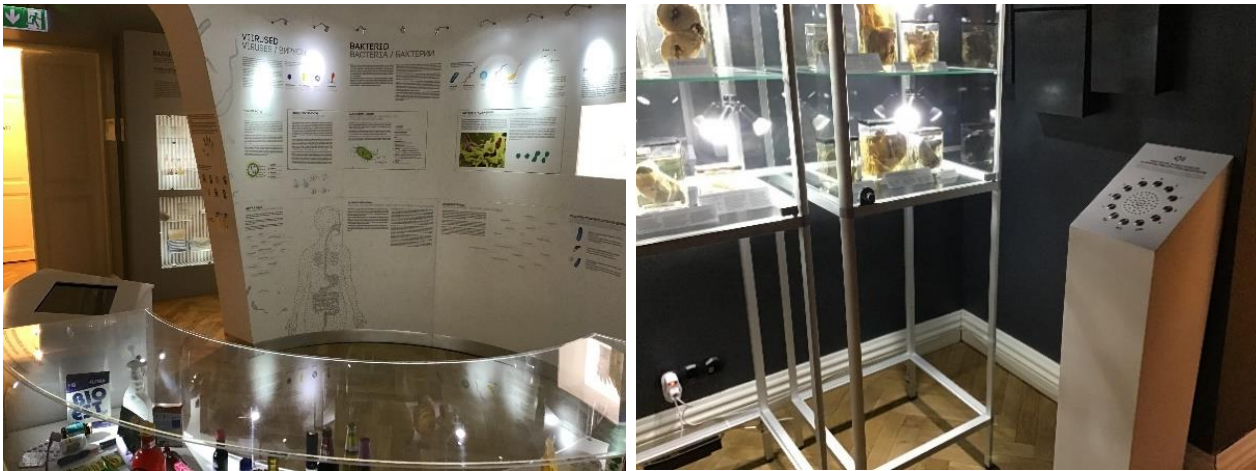
6.2. Ülaloodud neljast fotost paremal all oleval pildil on valgustus klaasvitriini pandud eksponaadi taga. Eksponaadi ees on aga pisikeses kirjas tekst. See ei ole hea lahendus, kuna tugev tagavalgus takistab teksti lugemist. Soovitus on tekst valgustada mati LED riba või muu sarnasega.

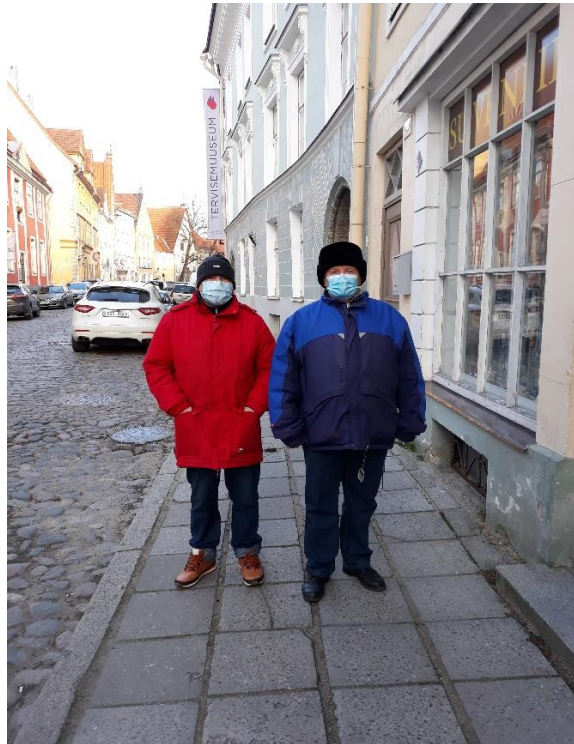
- 1.3. Muuseumi leidmine tänavalt oli intellektipuudega inimesele hõlpus tänu lipule ukse ees ja muuseumi sildile ukse kohal. Muuseum oli lihtsalt ja arusaadavalt märgistatud.

Intellektipuudega külastajad Tervisemuuseumi ees.

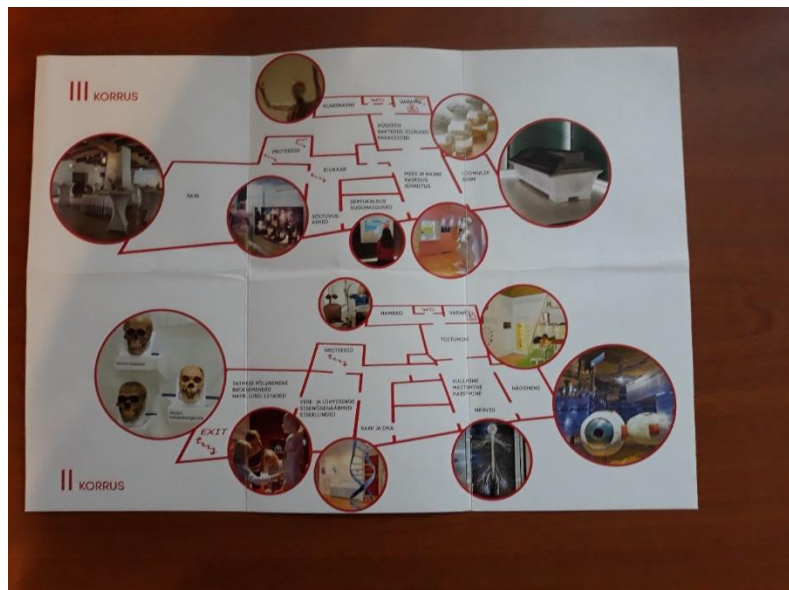
alustada muuseumi külastust ja kus lõpetada. Arusaamatu oli, kuidas kolmandale korrusele saab.

Maja plaan on koostatud liiga keeruliselt ja selle järgi on raske ringi liikuda.

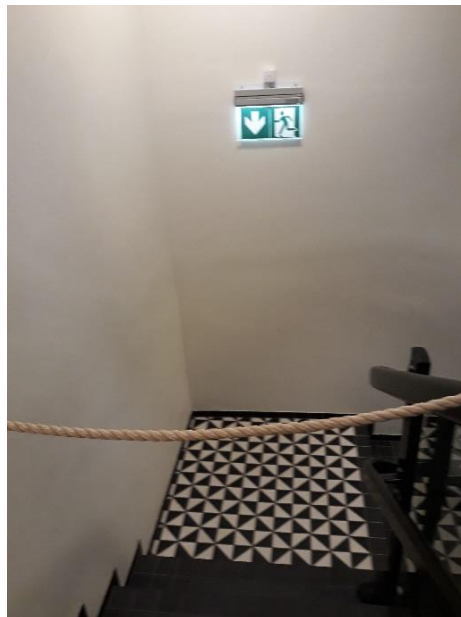
- 5.5. Probleemiks oli muuseumist lahkumine. Osalejad ei suutnud iseseisvalt leida väljapääsu, kuna puudus vastav märgistus. Oli küll viide lahkumiseks, kuid see tee oli nõõriga tõkestatud ning see ajas osalejad segadusse (vt allolevaid pilte). Meid abistas turvamees, kes näitas ette väljapääsu suuna. Pidime käima läbi kõik näitused, enne kui väljapääsu leidsime. Lahkumine muuseumist oli liiga keeruline, vaimselt väga väsitav. Väljapääsu poole võiksid juhtida piktogrammide seina peal või kõrval.
